# PLAN ESPECIAL DE PROTECCIÓN DEL CONJUNTO DE BODEGAS DE TORQUEMADA

CATÁLOGO  
ARQUITECTÓNICO  
ENERO 2026

HENAR GÓMEZ MORENO, ARQUITECTA

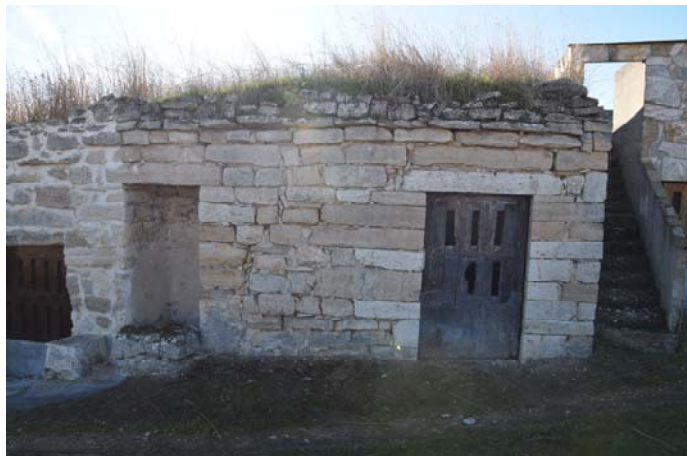
IDENTIFICACIÓN		
ELEMENTO	BODEGA	FICHA N°: <b>PE-01</b>
DIRECCIÓN	C/ MAZUELA N° 19	
BARRIO	LADRERO	
REFERENCIA CATASTRAL	34182A501051760019UE

<b>ESTADO DE CONSERVACIÓN</b>	BUENO
<b>DESCRIPCIÓN</b>	
<p>Bodega formando remate final de frente de fachada continuo que reúne y ejemplifica las características constructivas y funcionales de la bodega con descargadero o lagareta en el frente, con cubierta vegetal, mampostería de piedra caliza en el frente y fachada lateral, dintel de piedra en pieza única y sillares en jambas, alero de piezas planas superpuestas en dos hiladas y puerta tradicional. Destaca la base de piedra en la lagareta para facilitar el apoyo de los cestos de uva durante la operación de descarga.</p>

<b>GRADO DE PROTECCIÓN</b>	ESTRUCTURAL
<b>OBSERVACIONES</b>	
<p>Se mantendrá íntegramente la composición y materialidad de la fachada, el tamaño y disposición de huecos, así como la base de piedra de la lagareta. Son obras permitidas las de Mantenimiento, Consolidación, Acondicionamiento, Restauración y Rehabilitación.</p>

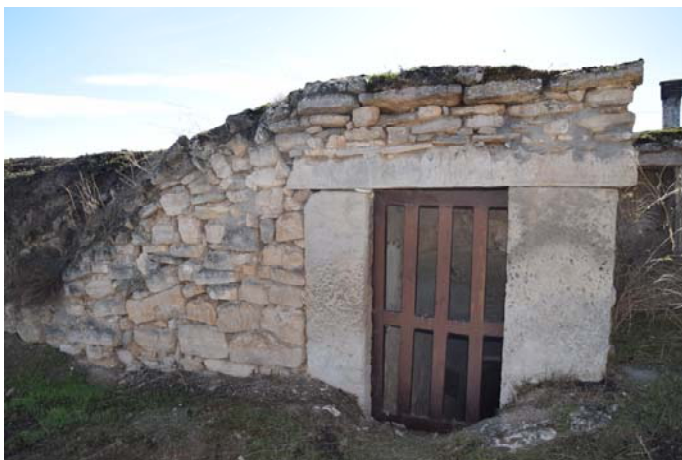
<b>ESTADO DE CONSERVACIÓN</b>	BUENO
<b>DESCRIPCIÓN</b>	
<p>Bodega aislada con jambas y dintel de piedra caliza en piezas únicas de grandes dimensiones y labra regular que destacan como elementos singulares en la formalización del frente de fachada de la bodega, cualificando el conjunto y el paisaje edificado.</p>

<b>GRADO DE PROTECCIÓN</b>	AMBIENTAL
<b>OBSERVACIONES</b>	
<p>Se mantendrán íntegramente las jambas y el dintel de piedra. Son obras permitidas las de Mantenimiento, Consolidación, Acondicionamiento, Restauración, Rehabilitación y Reestructuración.</p>

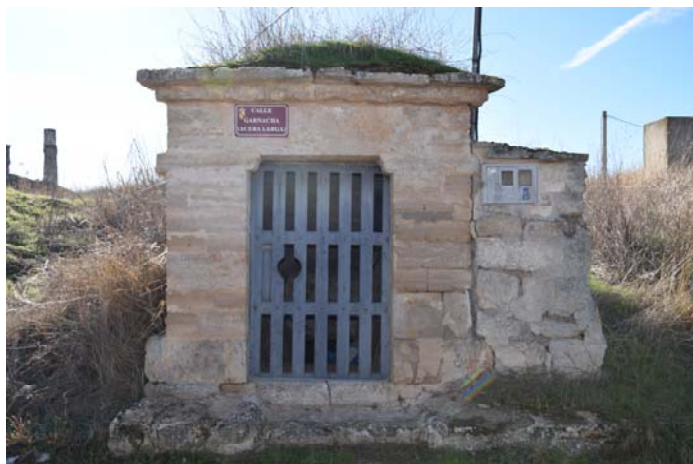
<b>ESTADO DE CONSERVACIÓN</b>	BUENO
<b>DESCRIPCIÓN</b>	
<p>Bodega aislada de excepcional valor arquitectónico por el carácter singular de su configuración y materialidad. Su composición simétrica, la magnífica calidad de los sillares que conforman la fachada con detalles de labra en la parte superior de las jambas, la imposta y el zócalo, el alero de dos hiladas de piedras regulares y la puerta de madera de tipología tradicional con peldaño de acceso y plataforma previa en piedra que sobreeleva la edificación respecto de la rasante, dotan a esta bodega de una presencia única que destaca en el Conjunto.</p>

<b>GRADO DE PROTECCIÓN</b>	INTEGRAL
<b>OBSERVACIONES</b>	
<p>Se deberá eliminar el postelete lateral con soterrado del cableado e suministro eléctrico y reubicar el cuadro general de protección y medida con eliminación o reducción de la presencia de la peana que lo sustenta. Son obras permitidas las de Mantenimiento, Consolidación, Acondicionamiento y Restauración.</p>

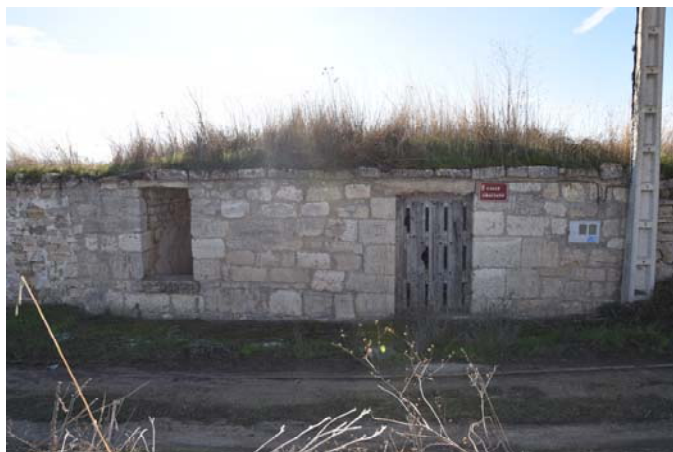
<b>ESTADO DE CONSERVACIÓN</b>	BUENO
<b>DESCRIPCIÓN</b>	
<p>Bodega con frente de fachada continuo de notable longitud formalizando la alineación de la calle, que reúne y ejemplifica las características constructivas y funcionales de la bodega con descargadero o lagareta en el frente: cubierta vegetal, mampostería de piedra caliza en fachada, dintel de piedra en pieza única y sillares en jambas, alero de piezas planas en una sola hilada y puerta tradicional. Destaca la base de piedra en la lagareta sobresaliendo respecto del plano de fachada para facilitar el apoyo de los cestos de uva durante la operación de descarga.</p>

<b>GRADO DE PROTECCIÓN</b>	ESTRUCTURAL
<b>OBSERVACIONES</b>	
<p>Se mantendrá íntegramente la composición y materialidad de la fachada, el tamaño y disposición de huecos, así como la base de piedra de la lagareta. Se deberá restaurar la puerta de madera. Son obras permitidas las de Mantenimiento, Consolidación, Acondicionamiento, Restauración y Rehabilitación.</p>

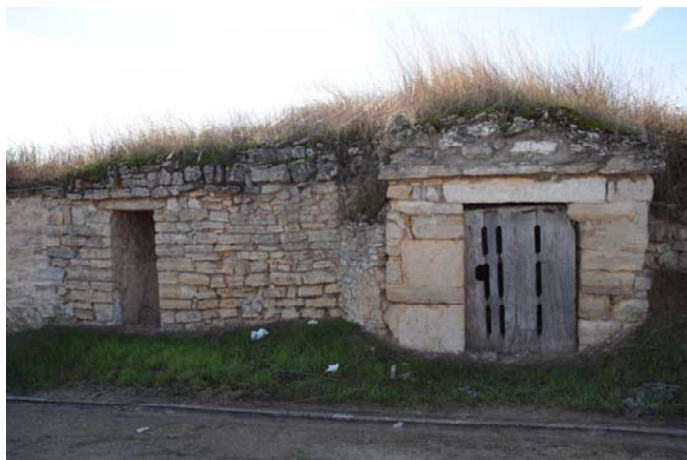
ESTADO DE CONSERVACIÓN	REGULAR
DESCRIPCIÓN	
<p>Bodega de implantación singular en la que se combina un portal de entrada ligeramente adelantado en su alineación y con las características de la tipología aislada tales como la presencia de jambas de piedra de buena factura y labra regular rematadas en esquina, y al que se añade un frente de mampostería de piedra más modesto, con descargadero o lagareta.</p>

GRADO DE PROTECCIÓN	AMBIENTAL
OBSERVACIONES	
<p>Se mantendrán íntegramente las jambas y el dintel de piedra, así como el alero de hilada única estabilizado superiormente con mampostería. Son obras permitidas las de Mantenimiento, Consolidación, Acondicionamiento, Restauración, Rehabilitación y Reestructuración.</p>

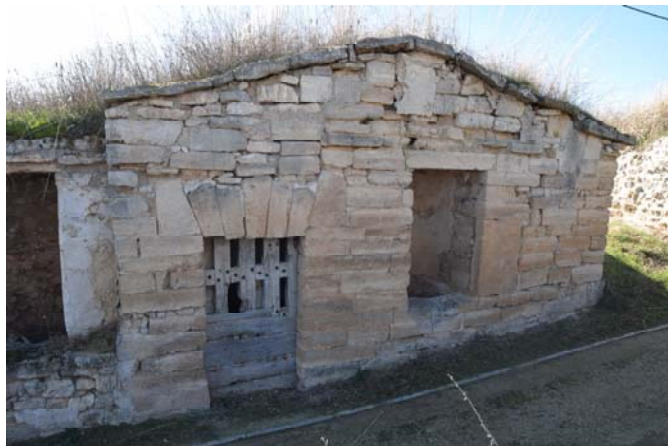
ESTADO DE CONSERVACIÓN	DEFICIENTE
DESCRIPCIÓN	
<p>Bodega con descargadero en el frente de fachada situada en esquina rematando el final de un tramo continuo de inmuebles, en la que se aúna una cuidada composición de huecos con remate superior en frontón, con la calidad de los sillares que conforman la fachada, incluso a pesar del deficiente estado de conservación de los mismos. Especialmente destacable es el dintel de dovelas talladas de la puerta de la bodega con forma de arco en la parte superior.</p>

GRADO DE PROTECCIÓN	INTEGRAL
OBSERVACIONES	
<p>Se deberá restaurar la fábrica de piedra que conforma la fachada consolidando el dintel adovelado para evitar su colapso. Son obras permitidas las de Mantenimiento, Consolidación, Acondicionamiento y Restauración.</p>

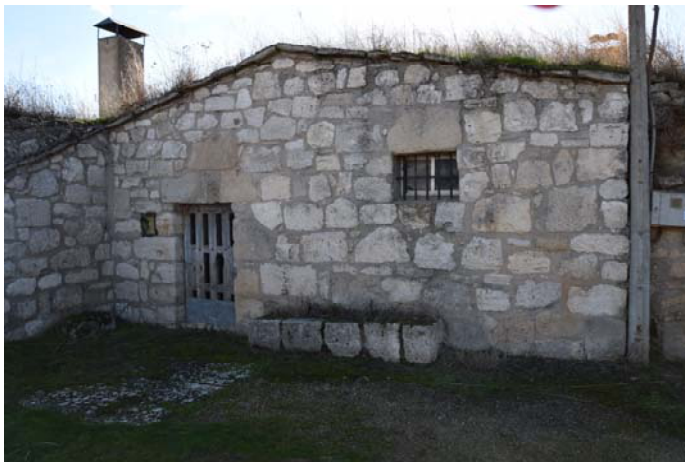
<b>ESTADO DE CONSERVACIÓN</b>	BUENO
<b>DESCRIPCIÓN</b>	
<p>Bodega que se configura compositivamente con dos huecos en el frente de fachada: puerta de la bodega y ventana para iluminación y ventilación del cuarto de bodega, cobrando especial presencia el segundo a pesar de sus reducidas dimensiones por su situación marcadamente sobreelevada respecto de la puerta y su singularidad en un entorno donde no aparece este tipo de elementos. EL remate en frontón con alero de hilada única y la dimensión de los mampuestos que forman la fábrica de piedra terminan de configurar un inmueble de buena factura.</p>

<b>GRADO DE PROTECCIÓN</b>	INTEGRAL
<b>OBSERVACIONES</b>	
<p>Se deberá sustituir la ventana existente por una carpintería integrada cromáticamente en el conjunto y eliminar el rejuntado de mortero de cemento de la fábrica de piedra por un mortero de cal. Son obras permitidas las de Mantenimiento, Consolidación, Acondicionamiento y Restauración.</p>

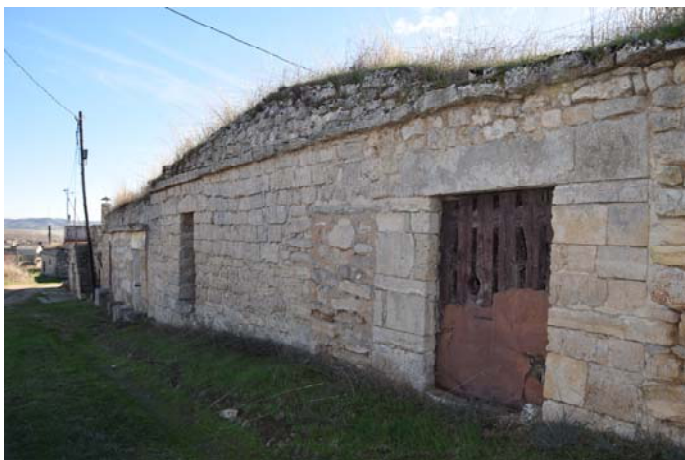
ESTADO DE CONSERVACIÓN	BUENO
DESCRIPCIÓN	
<p>Bodega con frente de fachada continuo de gran longitud en la que se reúnen las características constructivas y funcionales de la bodega con descargadero o lagareta en el frente (cubierta vegetal, mampostería de piedra caliza en fachada, dintel de piedra en pieza única y sillares en jambas, alero de piezas planas en una sola hilada y puerta tradicional), pero con la singularidad de presentar un tercer hueco en el frente de fachada entre la puerta de la bodega y el descargadero, actualmente cegado.</p>

GRADO DE PROTECCIÓN	INTEGRAL
OBSERVACIONES	
<p>Se deberá contemplar la posibilidad de abrir el hueco cegado y recuperar su función original. Son obras permitidas las de Mantenimiento, Consolidación, Acondicionamiento y Restauración.</p>

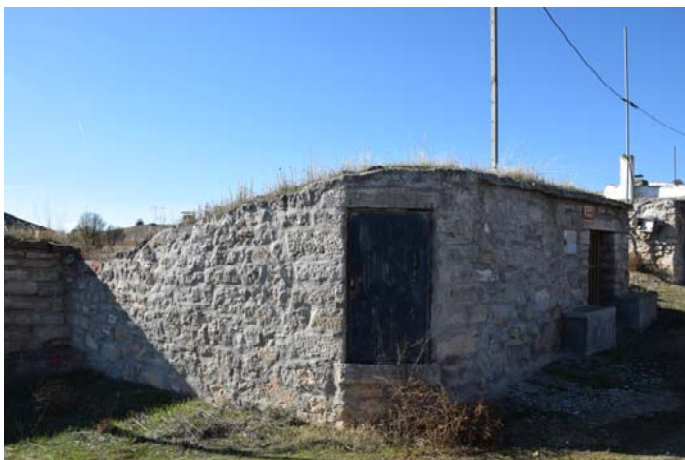
<b>ESTADO DE CONSERVACIÓN</b>	BUENO
<b>DESCRIPCIÓN</b>	
Bodega configuradora de un quiebro pronunciado en la alineación de la calle resuelto con un chaflán en esquina que se ocupa en toda su longitud con el descargadero característico cualificando el conjunto y el paisaje edificado.

<b>GRADO DE PROTECCIÓN</b>	AMBIENTAL
<b>OBSERVACIONES</b>	
Se mantendrá íntegramente la dimensión, posición y características formales del descargadero, debiéndose abrir huecos para ventilación en la carpintería de cierre. Son obras permitidas las de Mantenimiento, Consolidación, Acondicionamiento, Restauración, Rehabilitación y Reestructuración.

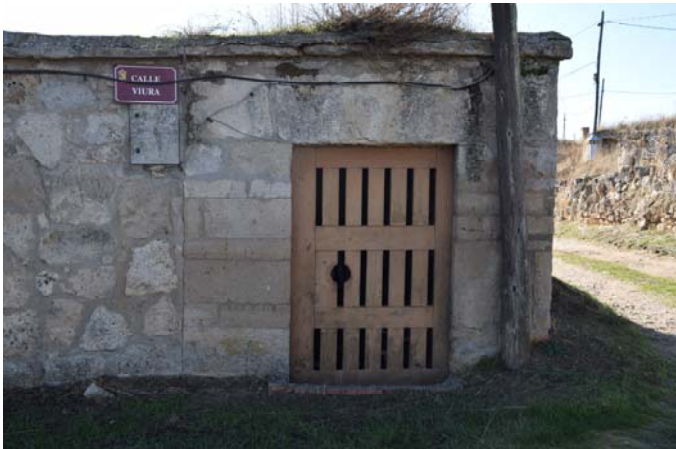
ESTADO DE CONSERVACIÓN	BUENO
DESCRIPCIÓN	
<p>Bodega formando remate final de frente de fachada continuo que reúne y ejemplifica las características constructivas y funcionales de la bodega con la puerta de entrada como único hueco en fachada: cubierta vegetal, dintel de piedra en pieza única y sillares en jambas, alero de piezas planas en hilada única y puerta tradicional.</p>

GRADO DE PROTECCIÓN	ESTRUCTURAL
OBSERVACIONES	
<p>Se mantendrá íntegramente la composición y materialidad de la fachada, el tamaño y posición del acceso, así como la carpintería de la puerta de entrada. Son obras permitidas las de Mantenimiento, Consolidación, Acondicionamiento, Restauración y Rehabilitación.</p>

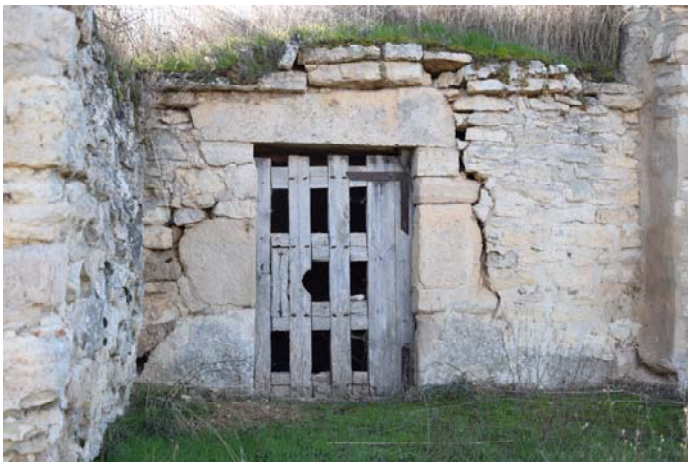
ESTADO DE CONSERVACIÓN	DEFICIENTE
DESCRIPCIÓN	
<p>Bodega con frente de fachada de reducidas dimensiones en la que destaca la presencia de un dintel de piedra caliza de gran canto apoyado sobre jambas de labra regular y con el resto de la fachada de mampostería ordinaria.</p>

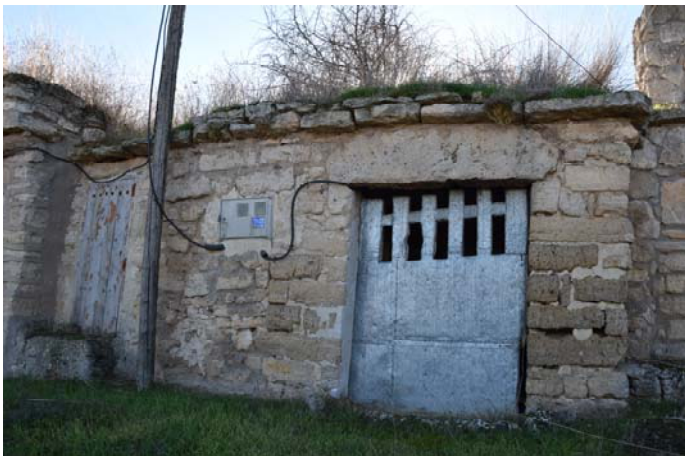
ESTADO DE CONSERVACIÓN	REGULAR
DESCRIPCIÓN	
<p>Bodega con frente de fachada continuo formalizando la alineación de la calle, que contiene e integra todas las características constructivas y funcionales de la bodega con descargadero o lagareta en el frente: cubierta vegetal, mampostería de piedra caliza en fachada, dintel de piedra en pieza única y alero de piezas planas.</p>

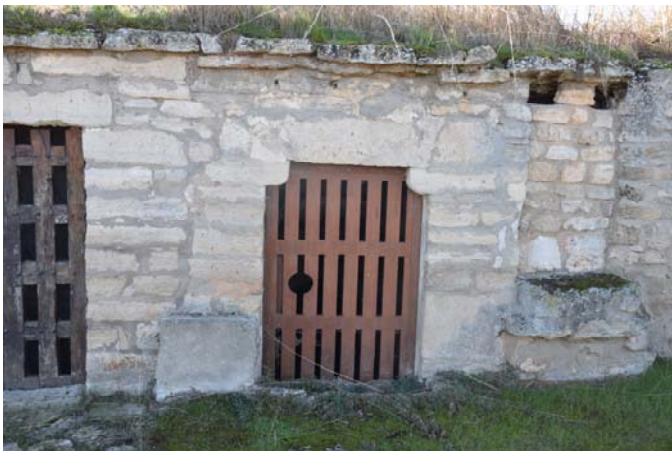
<b>ESTADO DE CONSERVACIÓN</b>	BUENO
<b>DESCRIPCIÓN</b>	
Bodega con frente de fachada de reducidas dimensiones en la que destaca la presencia de un dintel de piedra caliza de gran canto apoyado sobre ménsulas de labra regular y jambas de sillería sobre un frente de mampostería ordinaria.

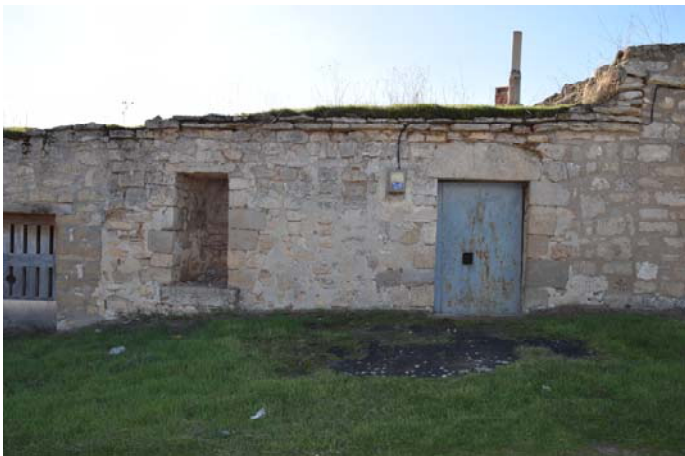
<b>ESTADO DE CONSERVACIÓN</b>	BUENO
<b>DESCRIPCIÓN</b>	
<p>Bodega con frente de fachada continuo de notable longitud formalizando la alineación de la calle, que reúne y ejemplifica las características constructivas y funcionales de la bodega con descargadero o lagareta en el frente: cubierta vegetal, mampostería de piedra caliza en fachada, dintel de piedra en pieza única y sillares en jambas, alero de piezas planas de dos hiladas. Destaca la base de piedra en la lagareta sobresaliendo respecto del plano de fachada para facilitar el apoyo de los cestos de uva durante la operación de descarga.</p>

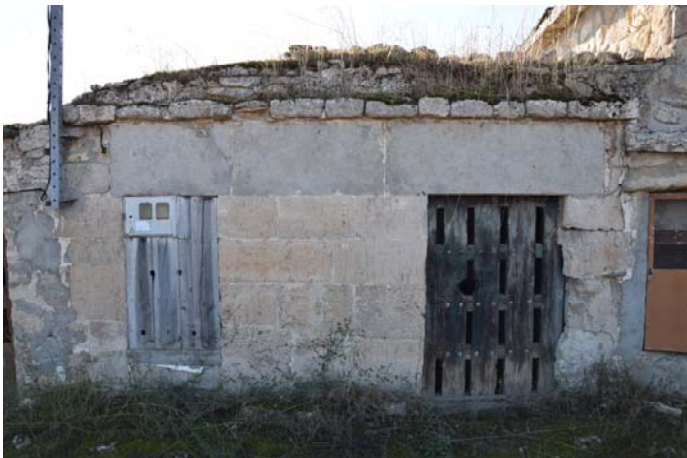
ESTADO DE CONSERVACIÓN	BUENO
DESCRIPCIÓN	
<p>Bodega con frente de fachada continuo con las bodegas colindantes formando la alineación de la calle, con descargadero o lagareta en el frente, en la que destaca el dintel corrido de sillares de piedra caliza de gran canto sobre una fábrica también de sillería. Las carpinterías de madera son las originales.</p>

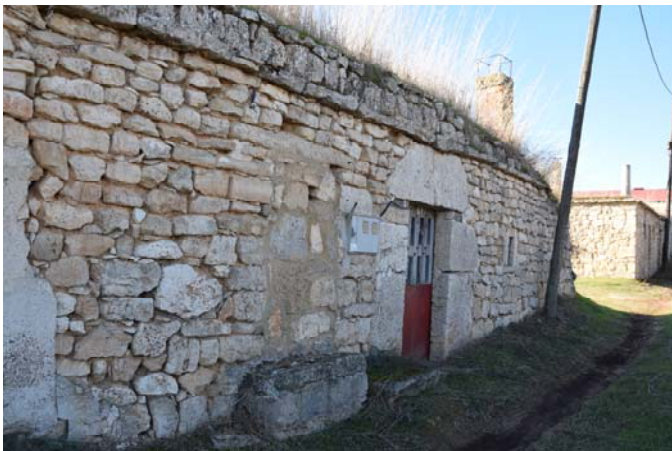
ESTADO DE CONSERVACIÓN	REGULAR
DESCRIPCIÓN	
<p>Bodega con frente de fachada continuo de notable longitud formalizando la alineación de la calle, que reúne y ejemplifica las características constructivas y funcionales de la bodega con descargadero o lagareta en el frente (cegado en la actualidad): cubierta vegetal, mampostería de piedra caliza en fachada, dintel de piedra en pieza única y sillares en jambas y alero de piezas planas de una hilada. Destaca la base de piedra en la lagareta sobresaliendo respecto del plano de fachada para facilitar el apoyo de los cestos de uva durante la operación de descarga.</p>

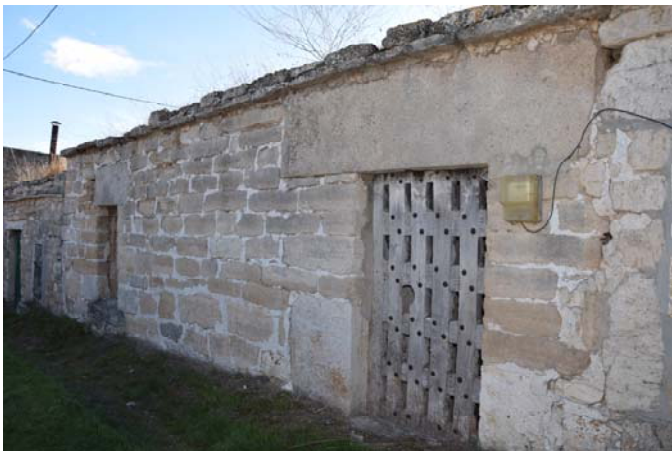
<b>ESTADO DE CONSERVACIÓN</b>	BUENO
<b>DESCRIPCIÓN</b>	
<p>Bodega con frente de fachada continuo de notable longitud formalizando la alineación de la calle, que reúne y ejemplifica las características constructivas y funcionales de la bodega con descargadero o lagareta en el frente: cubierta vegetal, mampostería de piedra caliza en fachada, dintel de piedra en pieza única y sillares en jambas y alero de piezas planas de una hilada. Destaca la base de piedra en la lagareta sobresaliendo respecto del plano de fachada para facilitar el apoyo de los cestos de uva durante la operación de descarga. La puerta de la bodega es la original.</p>

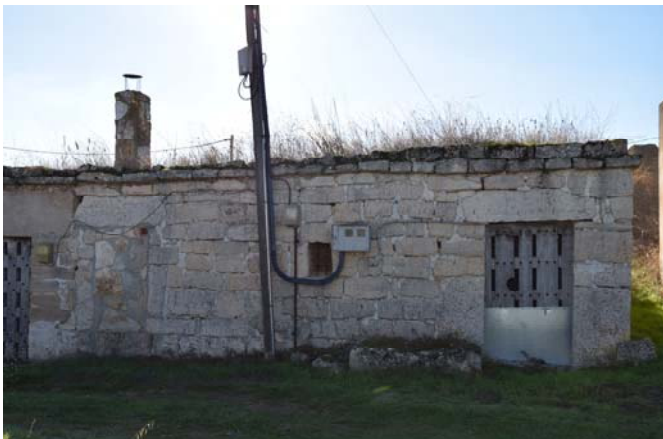
ESTADO DE CONSERVACIÓN	BUENO
DESCRIPCIÓN	
<p>Bodega con frente de fachada continuo de notable longitud formalizando la alineación de la calle, que reúne y ejemplifica las características constructivas y funcionales de la bodega con descargadero o lagareta en el frente (cegado en la actualidad): cubierta vegetal, mampostería de piedra caliza en fachada, dintel de piedra en pieza única y sillares en jambas y alero de piezas planas de una hilada. Destaca la base de piedra en la lagareta sobresaliendo respecto del plano de fachada para facilitar el apoyo de los cestos de uva durante la operación de descarga.</p>

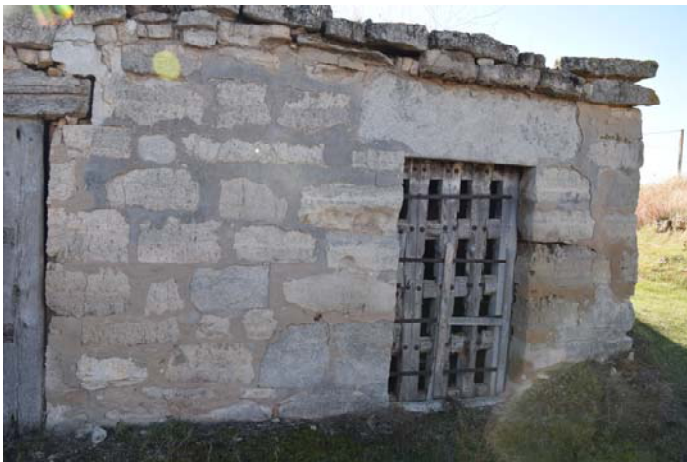
ESTADO DE CONSERVACIÓN	DEFICIENTE
DESCRIPCIÓN	
<p>Bodega con frente de fachada de reducidas dimensiones situada en remate de esquina, en la que destaca la presencia de un dintel de piedra caliza de gran canto apoyado sobre jambas de labra regular y con el resto de la fachada de mampostería ordinaria. La puerta de la bodega es la original.</p>

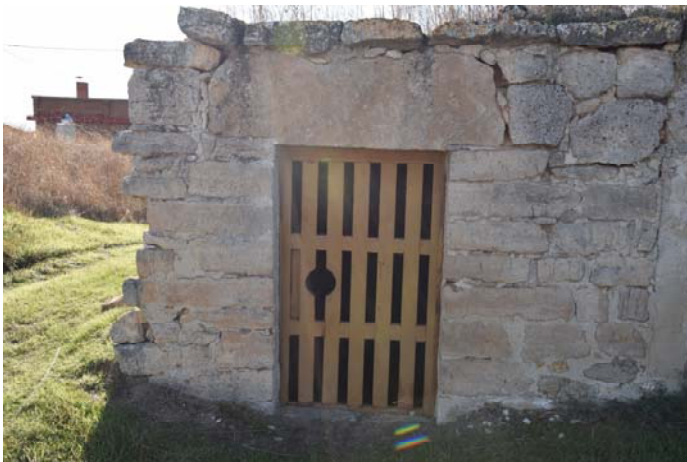
ESTADO DE CONSERVACIÓN	BUENO
DESCRIPCIÓN	
<p>Bodega con frente de fachada de reducidas dimensiones situada en remate de esquina, en la que destaca la presencia de un dintel de piedra caliza de gran canto apoyado sobre jambas de labra regular y con el resto de la fachada de mampostería ordinaria.</p>

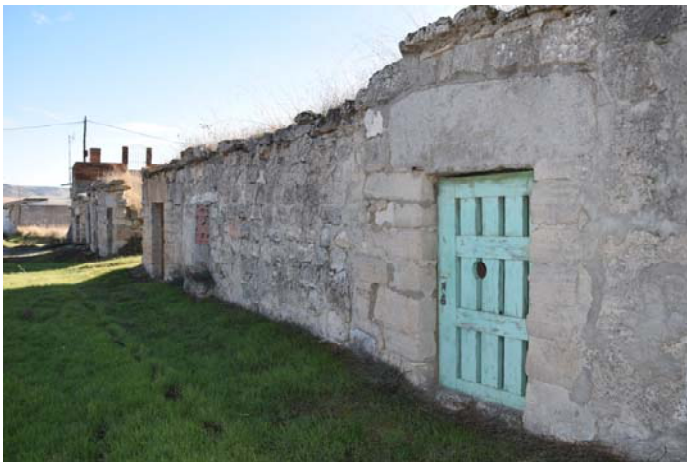
<b>ESTADO DE CONSERVACIÓN</b>	BUENO
<b>DESCRIPCIÓN</b>	
<p>Bodega con frente de fachada continuo de notable longitud formalizando la alineación de la calle, que reúne y ejemplifica las características constructivas y funcionales de la bodega con descargadero o lagareta en el frente (cegada en la actualidad): cubierta vegetal, mampostería de piedra caliza en fachada, dintel de piedra en pieza única, sillares en jambas y alero de piezas planas de una hilada. Destaca la base de piedra en la lagareta sobresaliendo respecto del plano de fachada para facilitar el apoyo de los cestos de uva durante la operación de descarga. La puerta de la bodega es la original.</p>

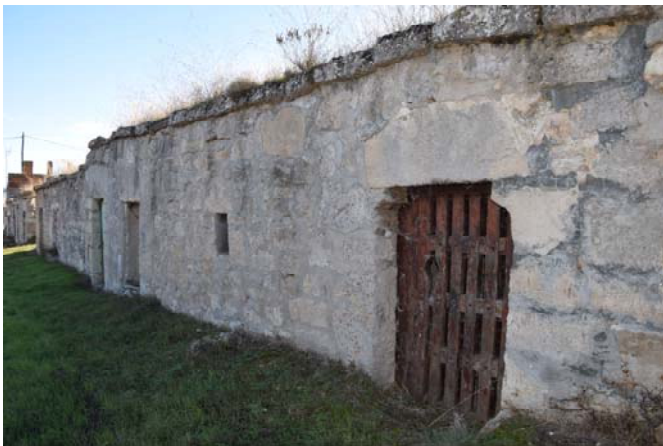
ESTADO DE CONSERVACIÓN	BUENO
DESCRIPCIÓN	
<p>Bodega con frente de fachada continuo de notable longitud formalizando la alineación de la calle, que reúne y ejemplifica las características constructivas y funcionales de la bodega con descargadero o lagareta en el frente: cubierta vegetal, mampostería de piedra caliza en fachada, dintel de piedra en pieza única, sillares en jambas y alero de piezas planas de una hilada. Destacan las ménsulas en el apoyo del dintel y la ventana de reducidas dimensiones del cuarto. La puerta de la bodega es la original.</p>

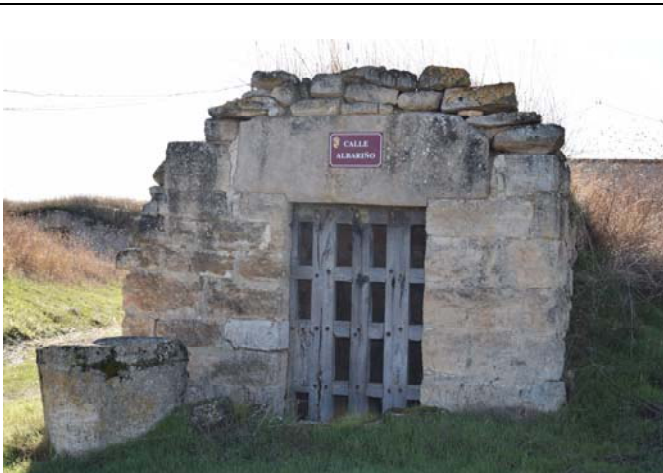
<b>ESTADO DE CONSERVACIÓN</b>	BUENO
<b>DESCRIPCIÓN</b>	
<p>Bodega aislada con la puerta de bodega como único hueco en el frente de fachada, que reúne las principales características morfológicas y materiales de esta tipología de bodega tales como la cubierta vegetal en continuidad con el teso o culata de la bodega, dintel de piedra caliza en pieza única de gran canto, frente de bodega en sillería contrastando con fachadas laterales en mampostería, alero de hilada única de piezas planas y puerta tradicional de madera. Especialmente destacable es el tallado del dintel en los laterales con encaje en el apoyo y la presencia de la piedra de lagar en el exterior.</p>

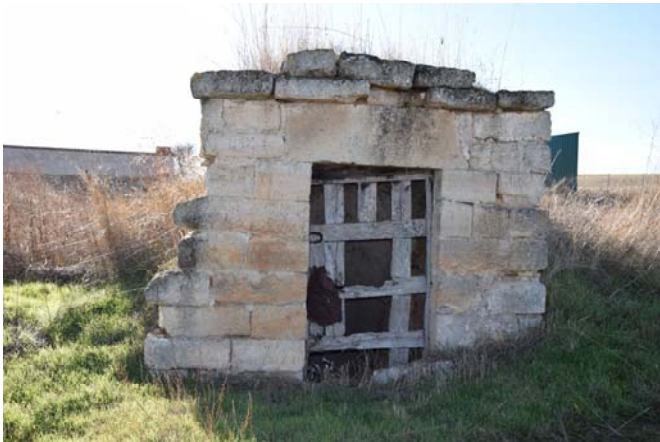
<b>ESTADO DE CONSERVACIÓN</b>	REGULAR
<b>DESCRIPCIÓN</b>	
<p>Bodega aislada con la puerta de bodega como único hueco en el frente de fachada, que reúne las principales características morfológicas y materiales de esta tipología de bodega tales como la cubierta vegetal en continuidad con el teso o culata de la bodega, dintel de piedra caliza en pieza única de gran canto, frente de bodega en sillería contrastando con fachadas laterales en mampostería, alero de dos hiladas de piezas planas y restos de puerta tradicional de madera.</p>

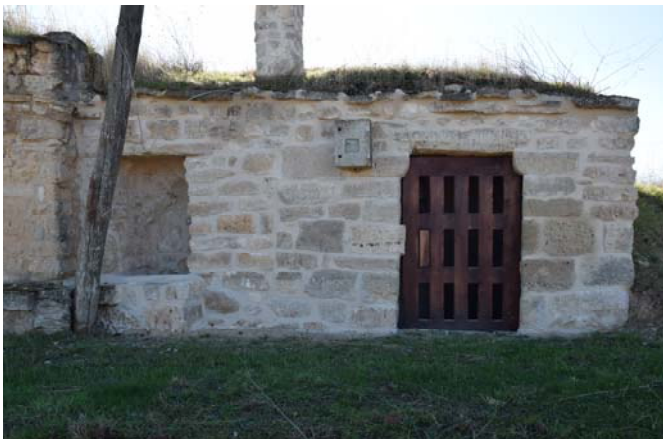
<b>ESTADO DE CONSERVACIÓN</b>	BUENO
<b>DESCRIPCIÓN</b>	
<p>Bodega con frente de fachada continuo con las bodegas colindantes rematando el final de un tramo de alineación, con descargadero o lagareta en el frente, en la que destacan las ménsulas talladas en sobre la fábrica de mampostería del resto de la fachada. La carpintería de madera de la puerta de la bodega, aunque de nueva ejecución, responde a la tipología tradicional.</p>

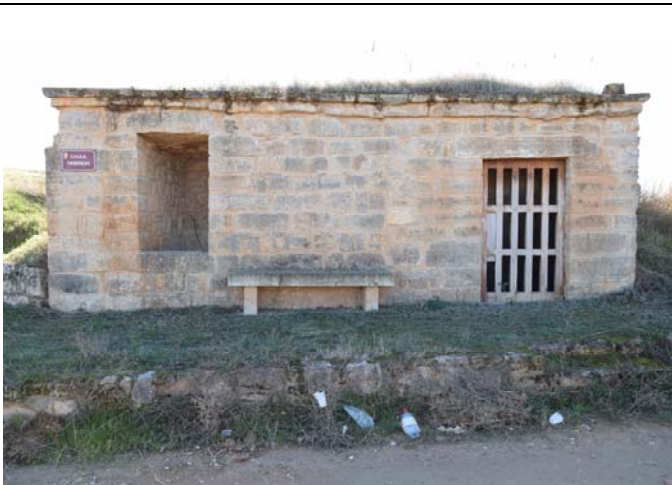
<b>ESTADO DE CONSERVACIÓN</b>	BUENO
<b>DESCRIPCIÓN</b>	
<p>Bodega aislada con descargadero o lagareta en el frente de fachada, con una presencia destacada en la calle por su implantación exenta, una composición equilibrada con huecos regulares y proporcionados y la calidad material del frente de fachada realizado con fábrica de sillarejos de buena calidad rematado con doble hilada de piezas planas en el alero en transición hacia la cubierta vegetal.</p>

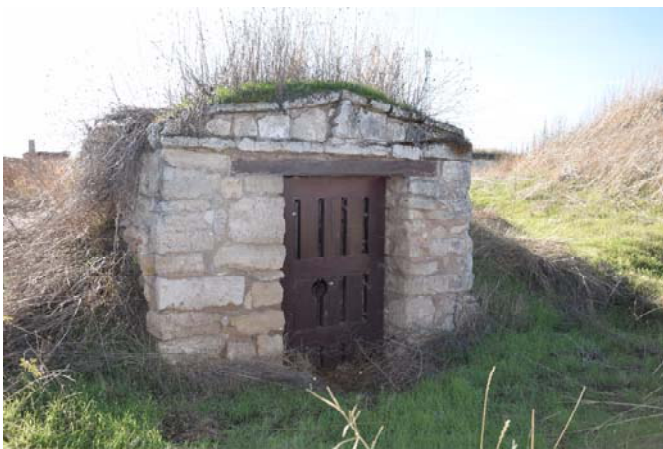
<b>ESTADO DE CONSERVACIÓN</b>	BUENO
<b>DESCRIPCIÓN</b>	
<p>Bodega aislada con la puerta de bodega como único hueco en el frente de fachada, que presenta las principales características formales de esta tipología de bodega pero con un carácter más modesto en los materiales empleados como el dintel de madera o el frente de bodega en mampostería de piedra caliza en continuidad con las fachadas laterales. Especialmente destacable es el alero doble formado por hilada horizontal sobre el dintel de madera rematado superiormente con frontón de piedra y segunda hilada de piezas planas. La puerta es la tradicional de madera.</p>

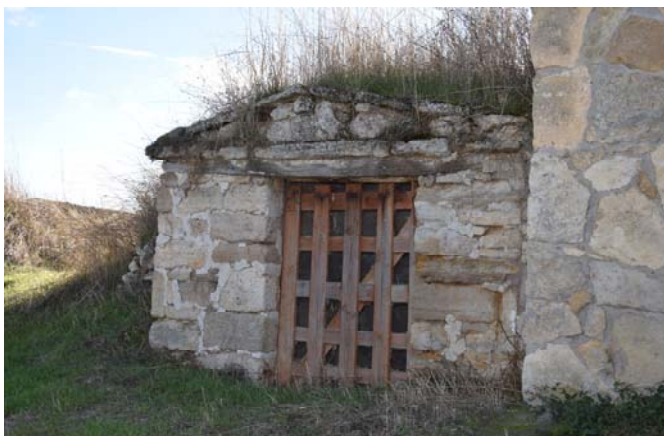
<b>ESTADO DE CONSERVACIÓN</b>	BUENO
<b>DESCRIPCIÓN</b>	
<p>Bodega aislada con la puerta de bodega como único hueco en el frente de fachada, alterada por la construcción de una edificación de nueva planta que se adosa a su lateral derecho y que, aún así, mantiene las principales características formales de esta tipología de bodega pero con un carácter más modesto en los materiales empleados como el dintel de madera o el frente de bodega en mampostería de piedra caliza en continuidad con la fachada lateral vista. Especialmente destacable es el alero doble formado por hilada horizontal sobre el dintel de madera rematado superiormente con frontón de piedra y segunda hilada de piezas planas.</p>

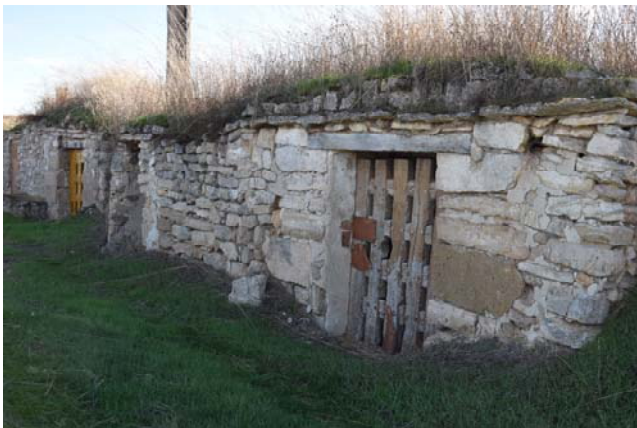
ESTADO DE CONSERVACIÓN	DEFICIENTE
DESCRIPCIÓN	
<p>Bodega con frente de fachada continuo con las bodegas colindantes rematando el final de un tramo de alineación formando esquina, con descargadero o lagareta en el frente, que presenta las principales características formales de esta tipología de bodega pero con un carácter más modesto en los materiales empleados como el dintel de madera o el frente de bodega en mampostería de piedra caliza sobre el que destacan las piezas de las jambas de la puerta de la bodega por su tamaño.</p>

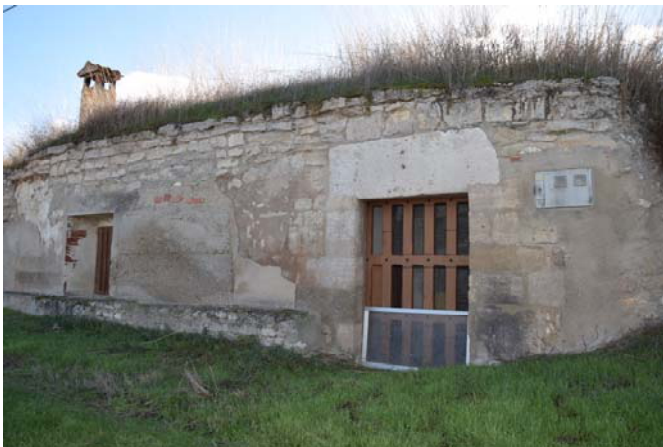
<b>ESTADO DE CONSERVACIÓN</b>	BUENO
<b>DESCRIPCIÓN</b>	
<p>Bodega con frente de fachada continuo con las bodegas colindantes, con descargadero o lagareta en el frente, que presenta las principales características formales de esta tipología de bodega a pesar de las desafortunadas intervenciones sobre la fachada con introducción de paños de hormigón, enfoscados de mortero de cemento y elementos cerámicos vistos. Especialmente relevante es dintel de piedra caliza en pieza única de gran canto con tallado y encaje en los apoyos y los sillares de las jambas contrastándole resto del frente en mampostería.</p>

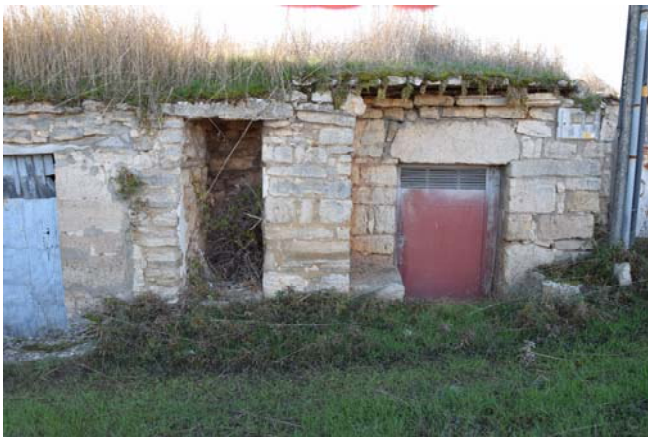
ESTADO DE CONSERVACIÓN	REGULAR
DESCRIPCIÓN	
<p>Bodega con frente de fachada continuo con las bodegas colindantes, con descargadero o lagareta en el frente, que resuelve el giro en la directriz de la calle mediante un quiebro en la alineación, retrasando el plano de fachada de la puerta respecto del de la lagareta. Destaca es dintel de piedra caliza en pieza única de gran canto con tallado y encaje en los apoyos y los sillares de las jambas contrastándole resto del frente en mampostería.</p>
