**PLAN ESPECIAL DE PROTECCIÓN DEL CONJUNTO DE BODEGAS DE TORQUEMADA**

PLANO: ESPACIO PÚBLICO, RED VIARIA Y EDIFICACIÓN: CARROVILLAMEDIANA Y PARAMILLO

Nº DE PLANO: **I.02**

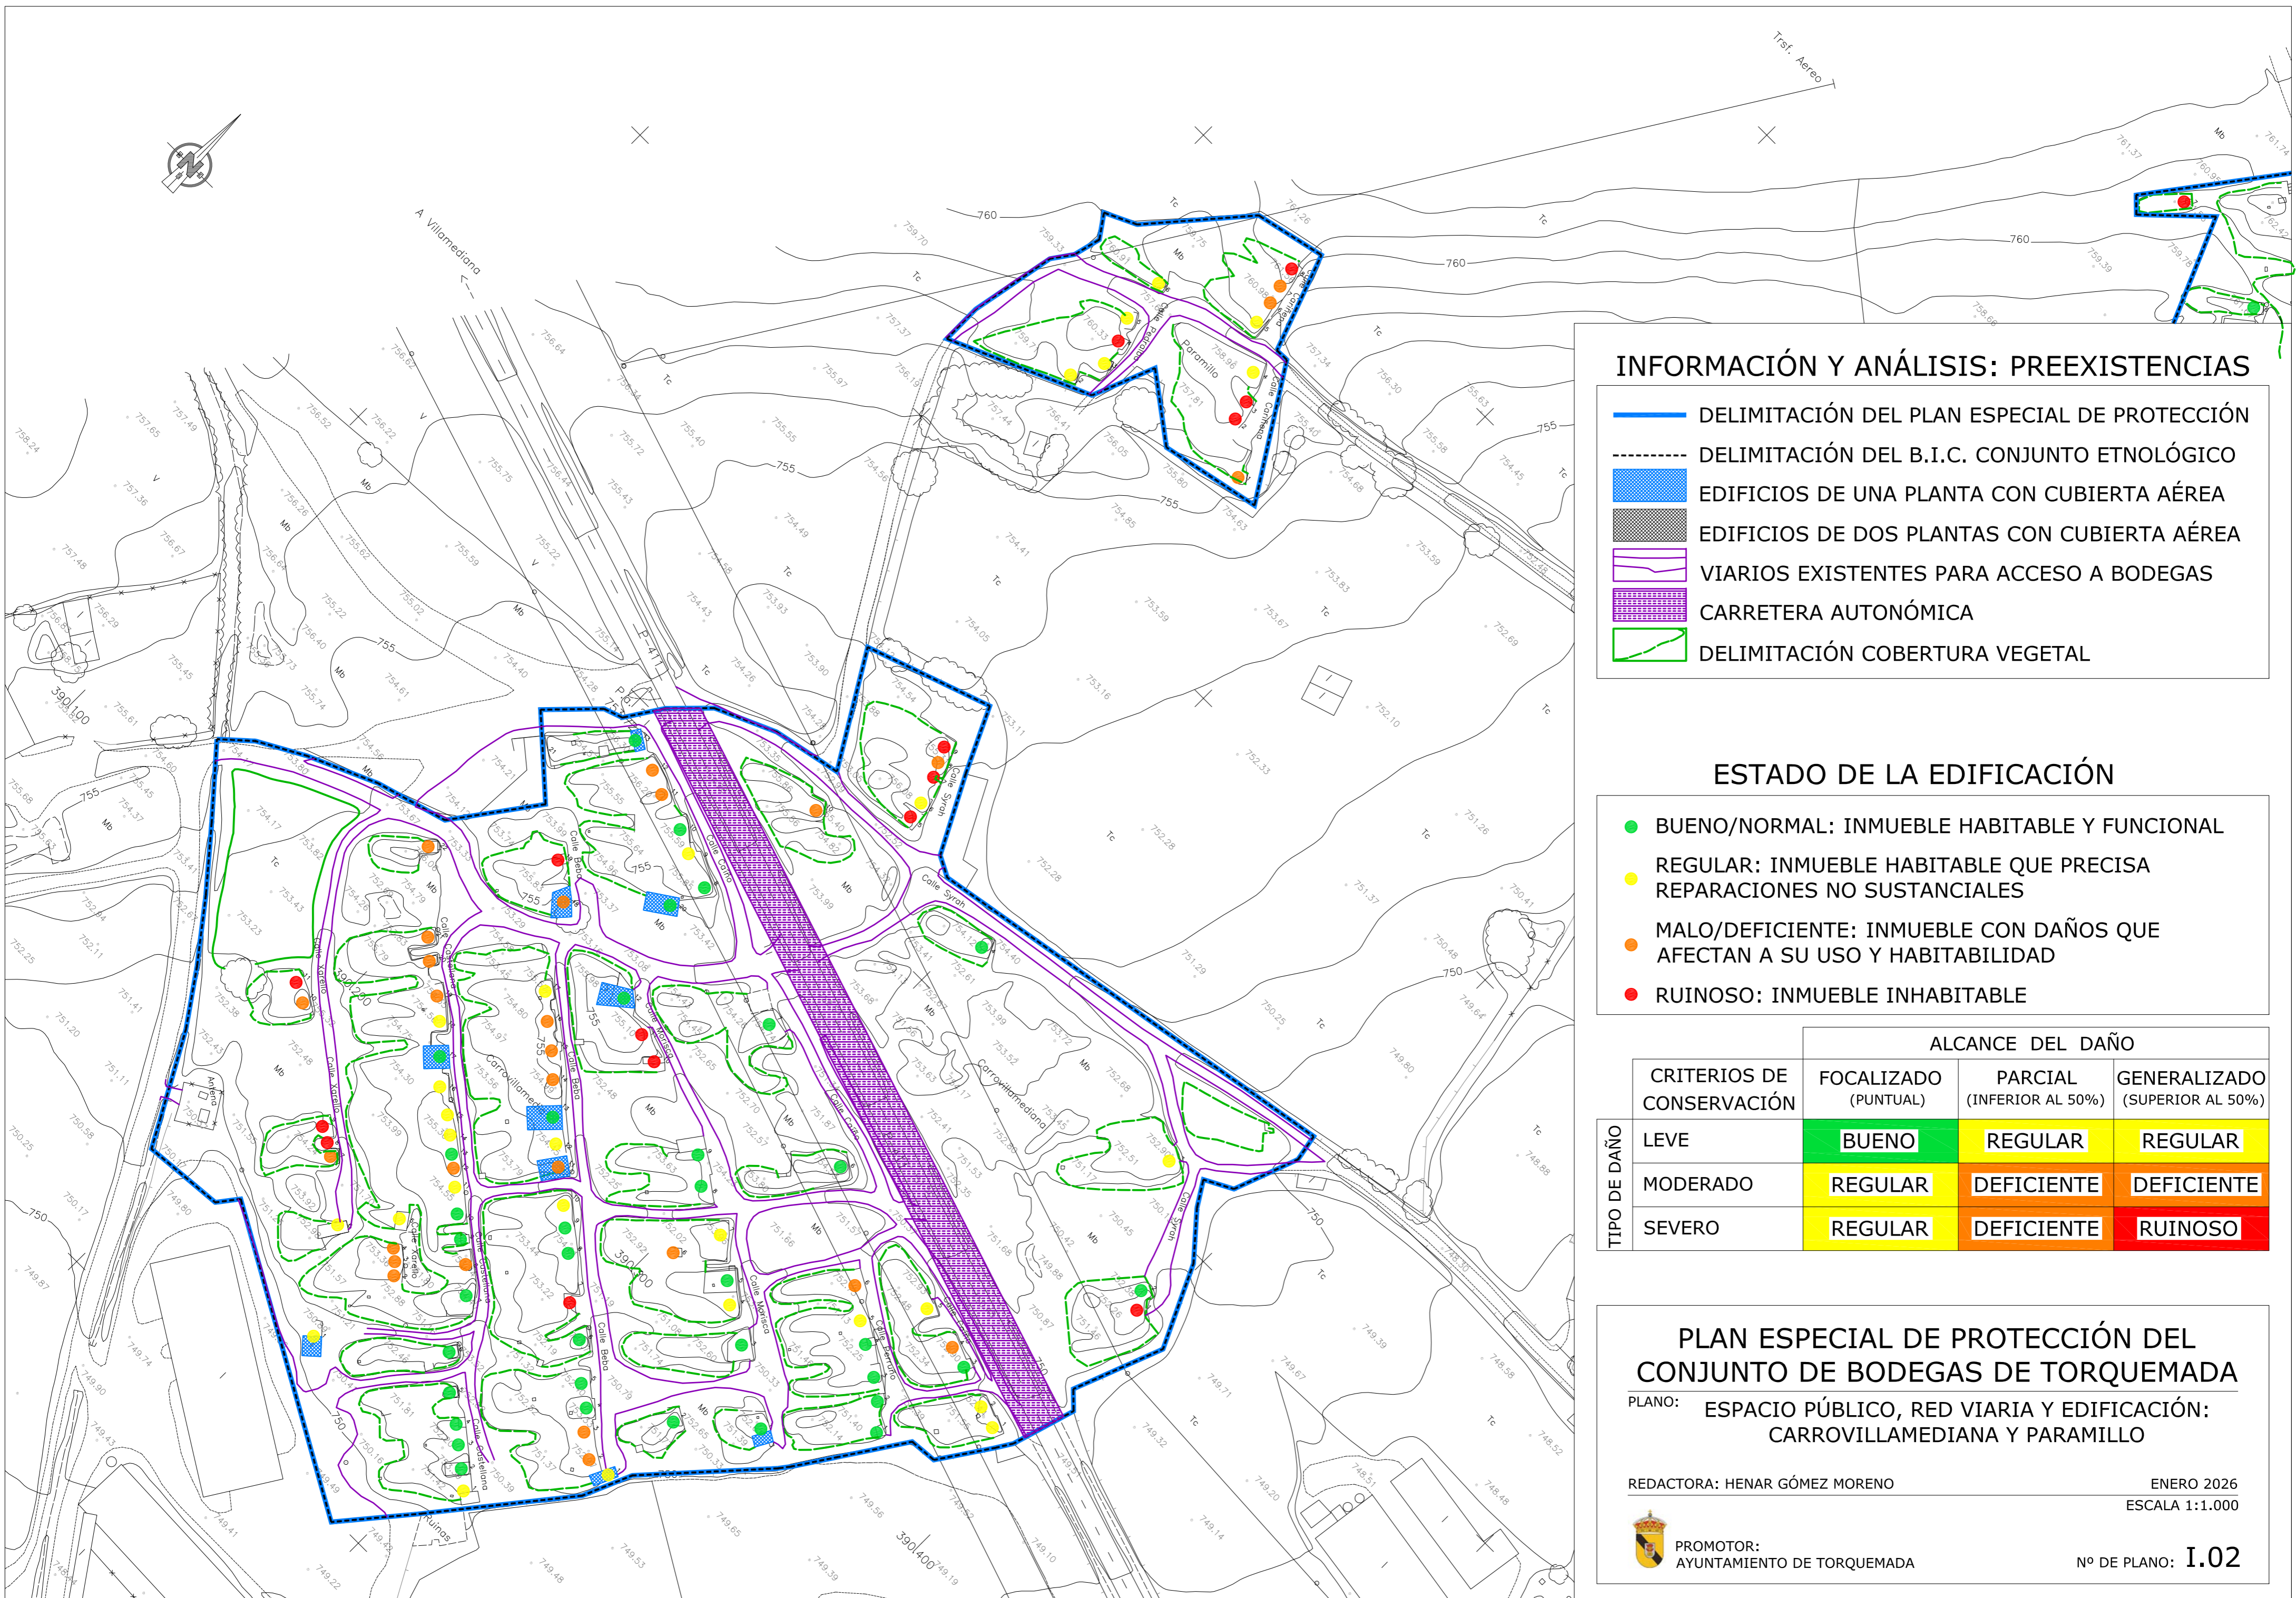
### ESTADO DE LA EDIFICACIÓN

- BUENO/NORMAL: INMUEBLE HABITABLE Y FUNCIONAL
- REGULAR: INMUEBLE HABITABLE QUE PRECISA REPARACIONES NO SUSTANCIALES
- MALO/DEFICIENTE: INMUEBLE CON DAÑOS QUE AFECTAN A SU USO Y HABITABILIDAD
- RUINOSO: INMUEBLE INHABITABLE

ALCANCE DEL DAÑO		
		FOCALIZADO (PUNTUAL)	PARCIAL (INFERIOR AL 50%)	GENERALIZADO (SUPERIOR AL 50%)
TIPO DE DAÑO	CRITERIOS DE CONSERVACIÓN			
	LEVE	BUENO	REGULAR	REGULAR
	MODERADO	REGULAR	DEFICIENTE	DEFICIENTE
SEVERO	REGULAR	DEFICIENTE	RUINOSO
