INFORMACIÓN Y ANÁLISIS: PREEXISTENCIAS

ESTADO DE LA EDIFICACIÓN

PLAN ESPECIAL DE PROTECCIÓN DEL CONJUNTO DE BODEGAS DE TORQUEMADA
 PLANO: ESPACIO PÚBLICO, RED VIARIA Y EDIFICACIÓN: BARRIONUEVO, LADRERO Y VALDESALCE

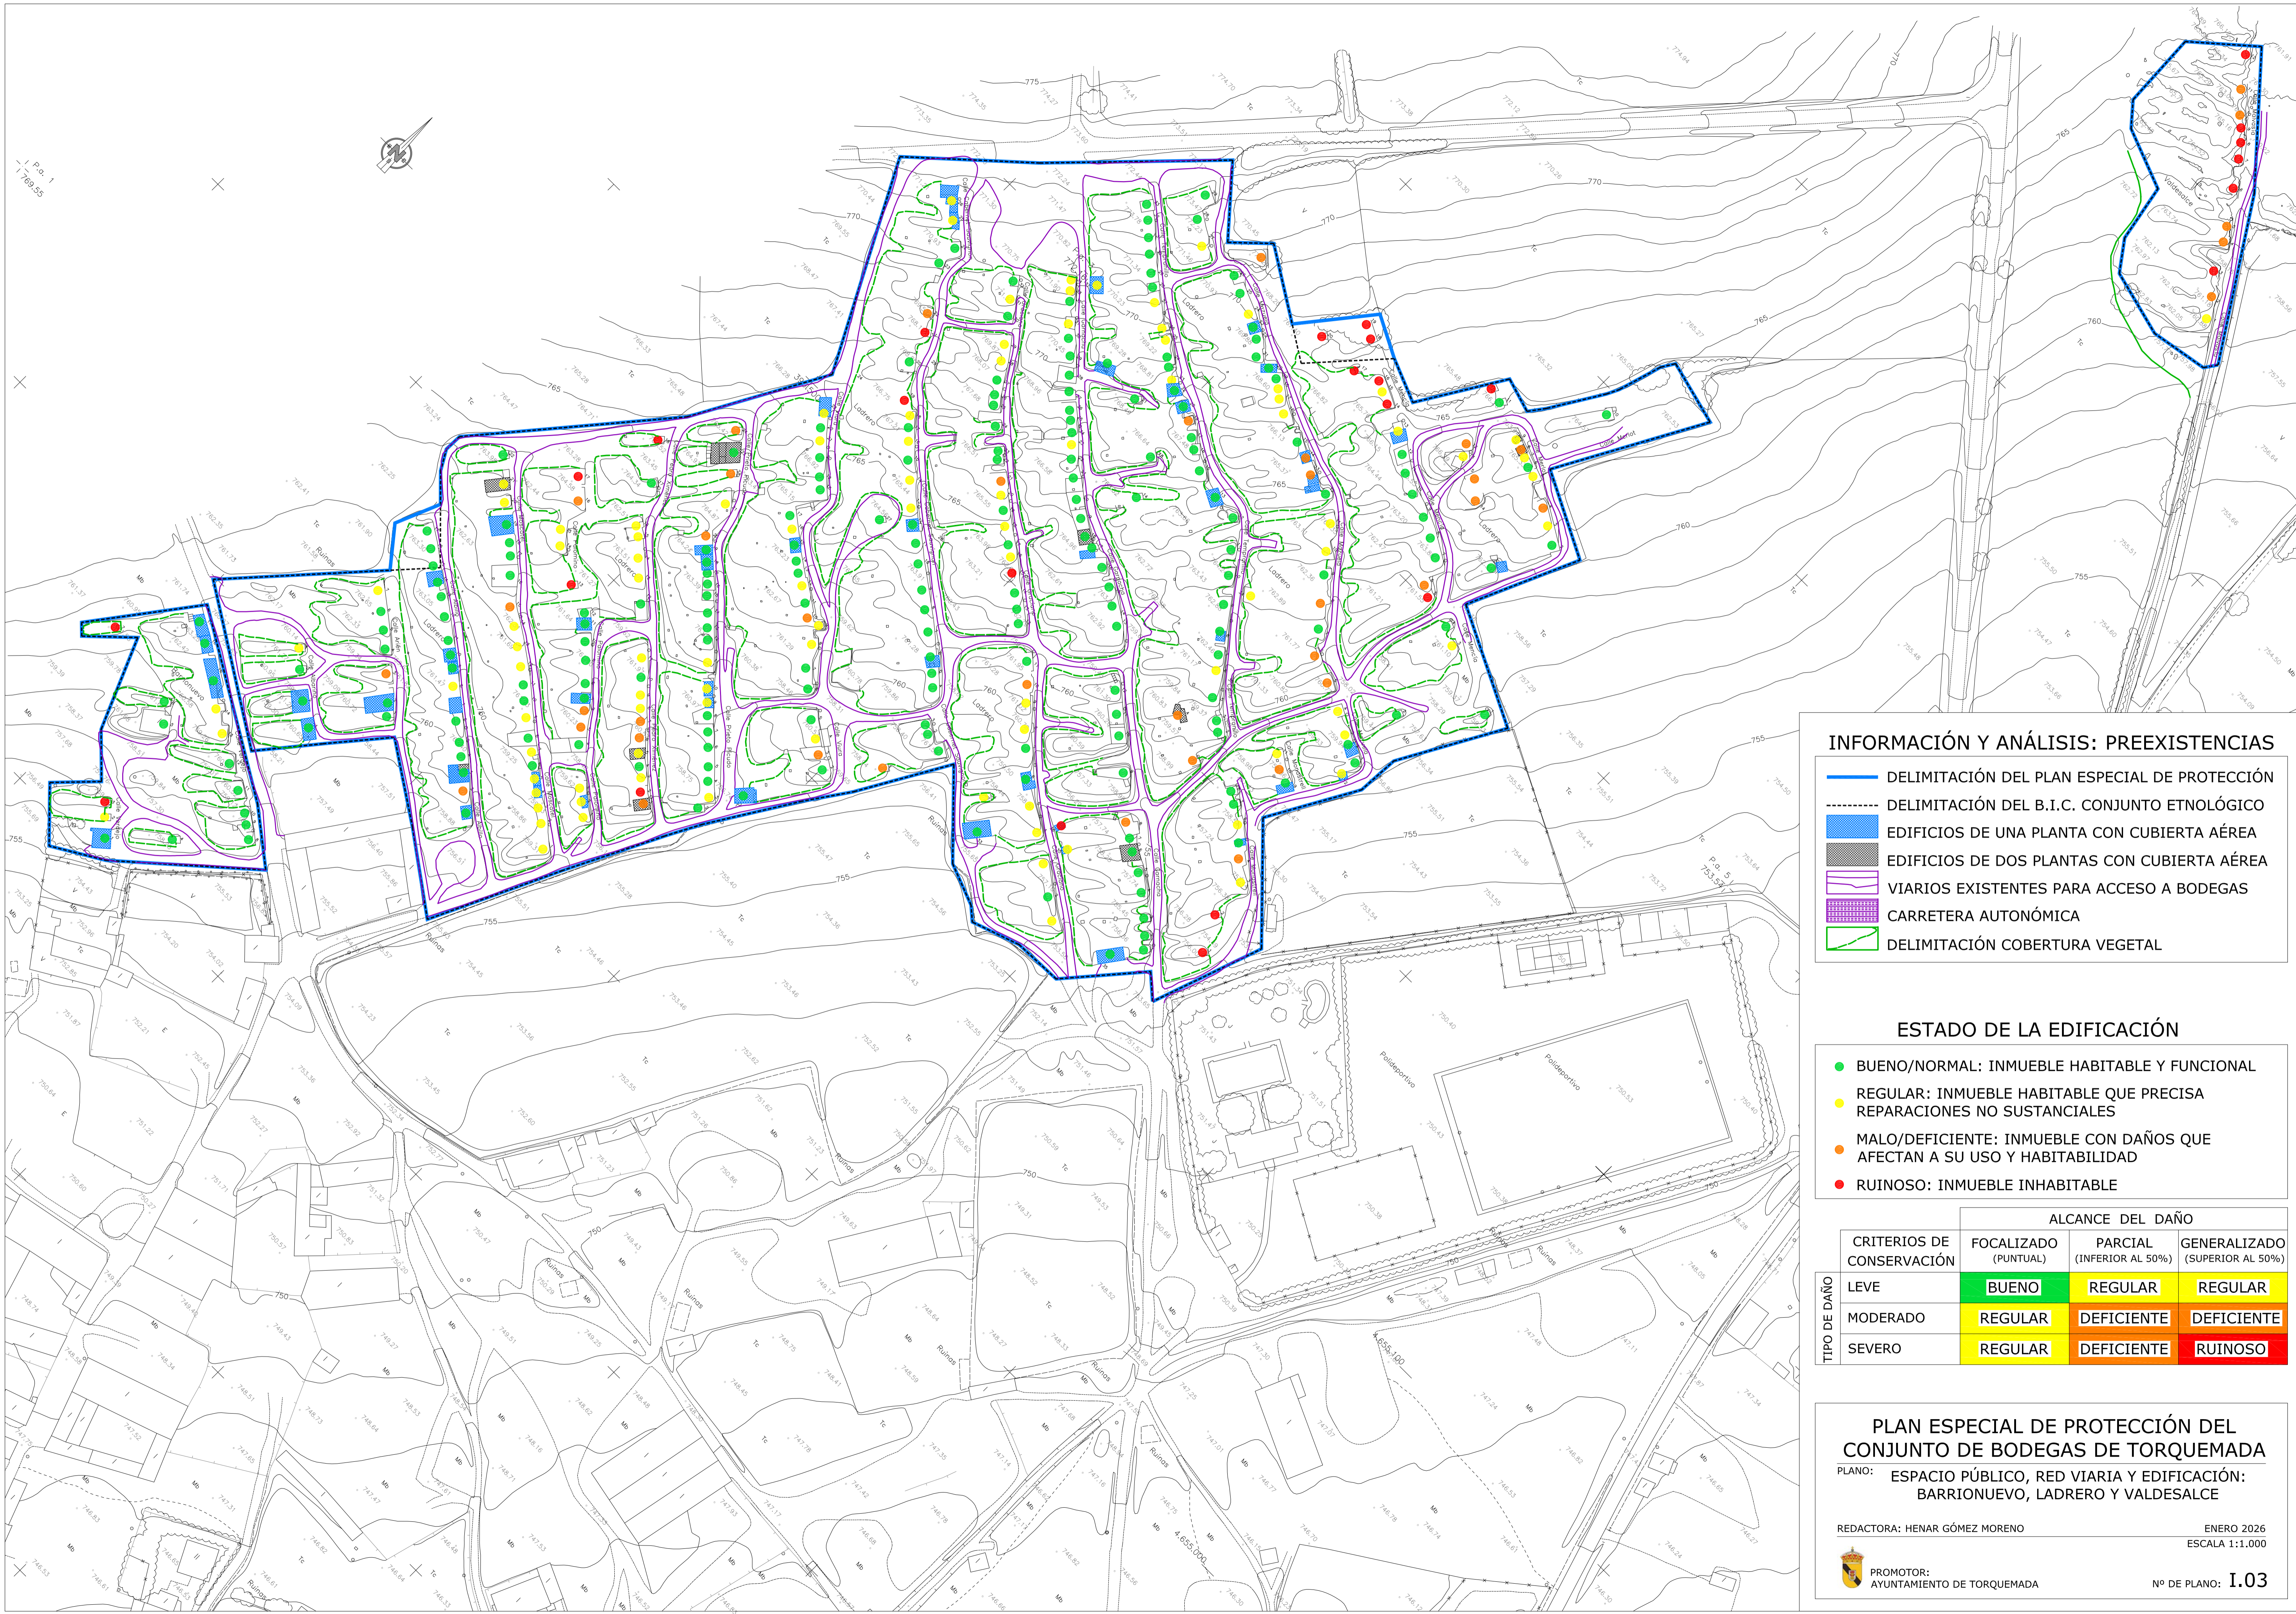
- BUENO/NORMAL: INMUEBLE HABITABLE Y FUNCIONAL
- REGULAR: INMUEBLE HABITABLE QUE PRECISA REPARACIONES NO SUSTANCIALES
- MALO/DEFICIENTE: INMUEBLE CON DAÑOS QUE AFECTAN A SU USO Y HABITABILIDAD
- RUINOSO: INMUEBLE INHABITABLE

CRITERIOS DE CONSERVACIÓN	ALCANCE DEL DAÑO		
	FOCALIZADO (PUNTUAL)	PARCIAL (INFERIOR AL 50%)	GENERALIZADO (SUPERIOR AL 50%)
LEVE	BUENO	REGULAR	REGULAR
MODERADO	REGULAR	DEFICIENTE	DEFICIENTE
SEVERO	REGULAR	DEFICIENTE	RUINOSO
